Relazione tecnica sugli incendi coinvolgenti impianti fotovoltaici

a cura del
NUCLEO INVESTIGATIVO ANTINCENDI
Capannelle – ROMA

RELAZIONE TECNICA SUGLI INCENDI COINVOLGENTI IMPIANTI FOTOVOLTAICI

ANALISI DELLE POSSIBILI CRITICITA' NELLA RICERCA DELLE PIU' FREQUENTI CAUSE DI
INCENDIO PER GLI ADEMPIMENTI DI POLIZIA GIUDIZIARIA ED AMMINISTRATIVI

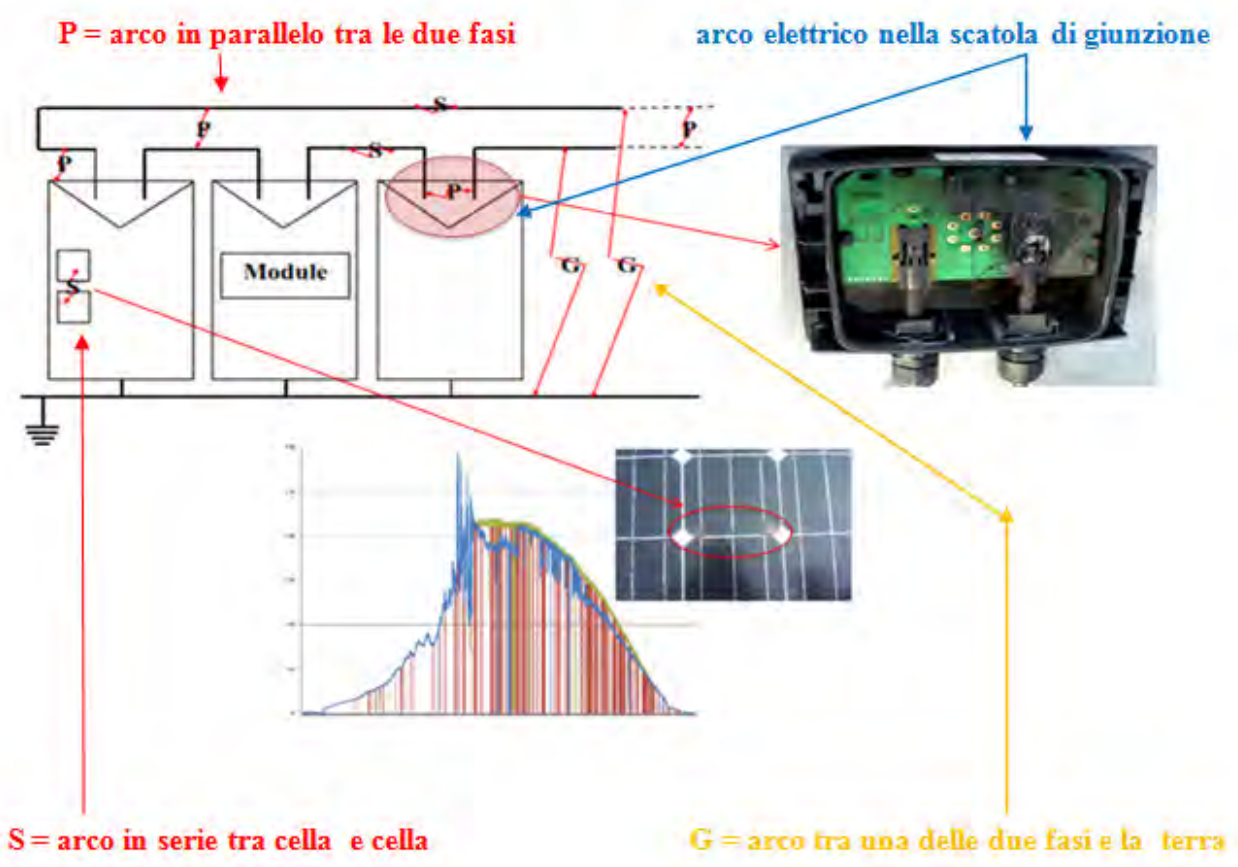
Albero dei guasti che esemplifica tutti i punti in cui può avvenire un arco voltaico

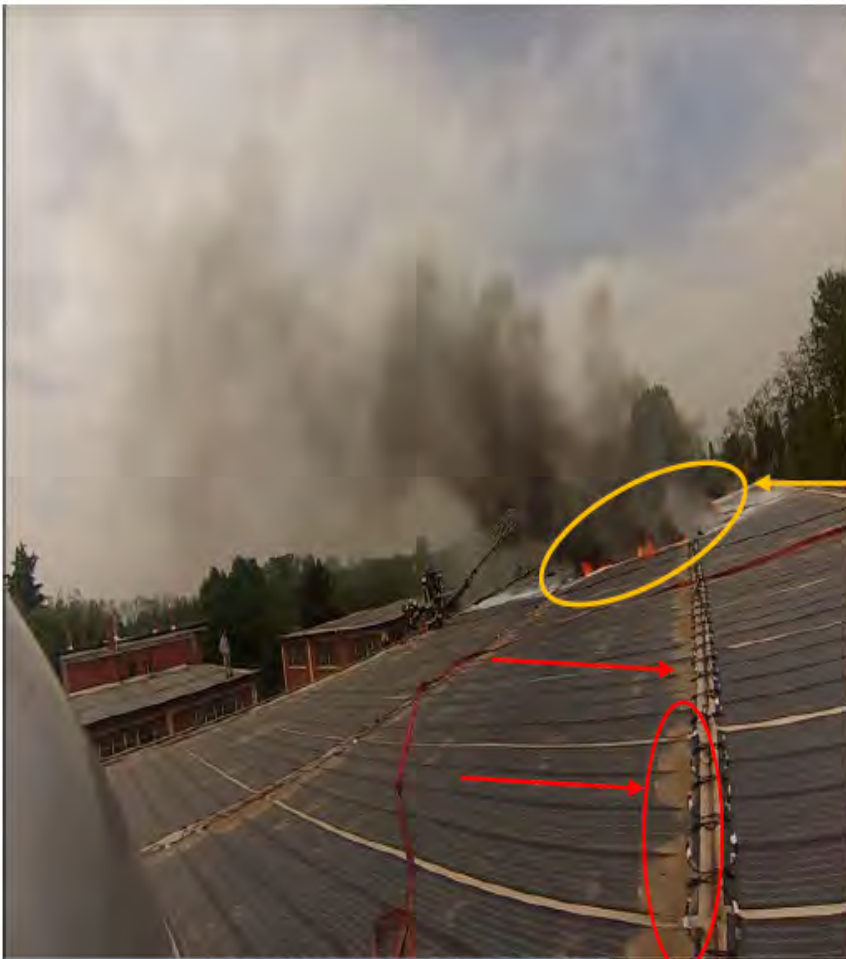
In questo punto per particolari condizioni il pannello si è surriscaldato ed ha preso fuoco.

La sporcizia che ricopre un tratto del pannello provoca il fenomeno dell’hot spot con conseguente cambio di “mansione” delle celle oscurate, che da generatori diventano utilizzatori con successivo ed eccessivo surriscaldamento.

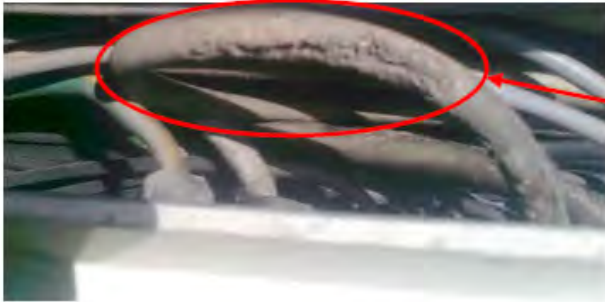
Guaina deteriorata con perdita del potere isolante

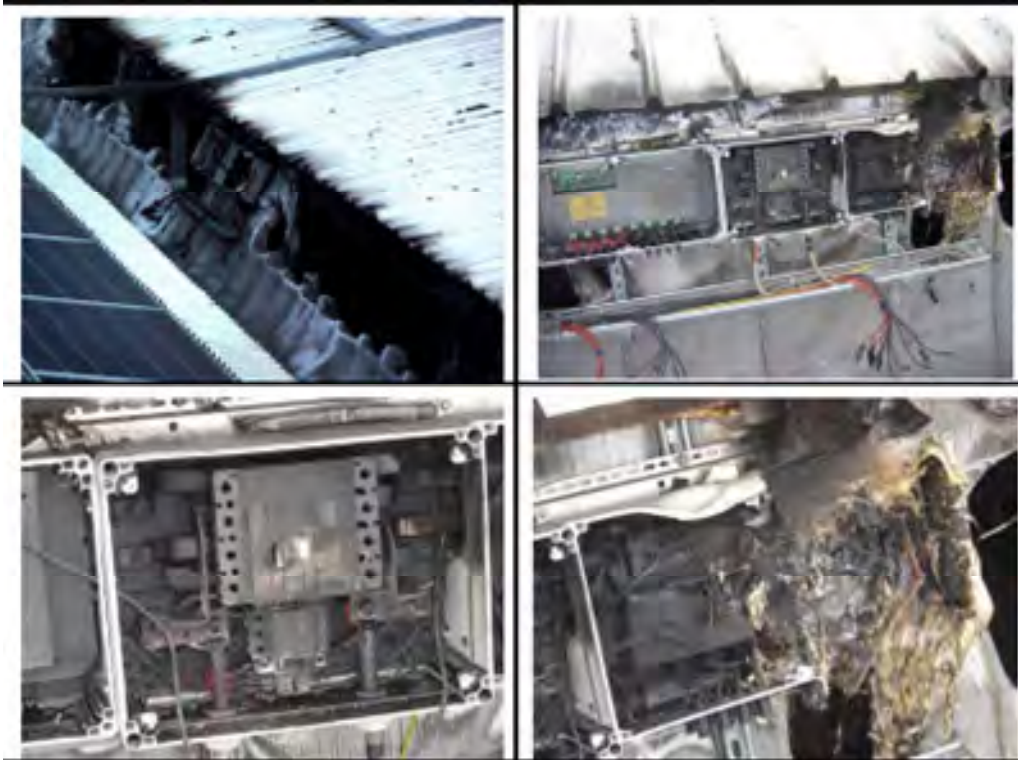
Questa serie di immagini sono relative ad un incendio nelle string box che, propagatosi poi all'interno dello stabile, ha provocato la distruzione dell'intero fabbricato industriale.

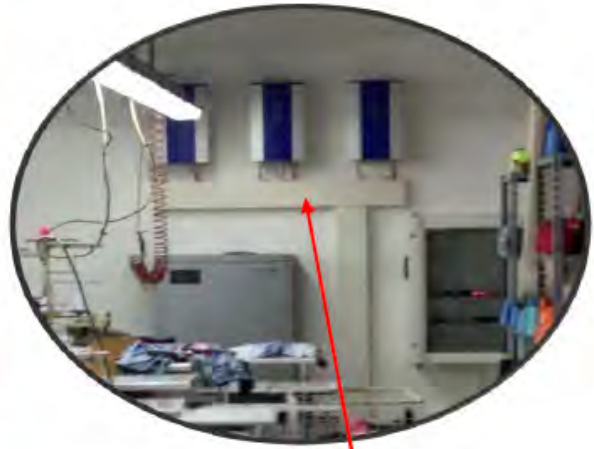
Inverter installati all'interno dei luoghi di lavoro a stretto contatto con i lavoratori e con strutture facilmente infiammabili. In giornate dove non vi è presenza di operai i pannelli posizionati sulla copertura irraggiati dal sole continuano a produrre, se vi fosse un problema elettrico all'inverter nessuno se ne accorgerebbe e l'incendio potrebbe facilmente propagarsi ai materiali adiacenti.
