Relazione tecnica sugli incendi coinvolgenti impianti fotovoltaici

a cura del
NUCLEO INVESTIGATIVO ANTINCENDI
Capannelle – ROMA

RELAZIONE TECNICA SUGLI INCENDI COINVOLGENTI IMPIANTI FOTOVOLTAICI

ANALISI DELLE POSSIBILI CRITICITA' NELLA RICERCA DELLE PIU' FREQUENTI CAUSE DI
INCENDIO PER GLI ADEMPIMENTI DI POLIZIA GIUDIZIARIA ED AMMINISTRATIVI

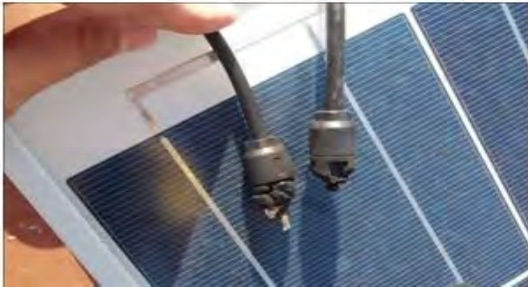
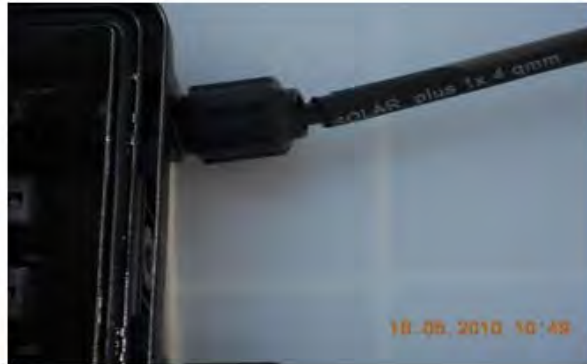
Sistema di connessione elettrica:
Connettori

Se durante la fase di sopralluogo post-incendio il ROS riscontra nell' impianto delle connessioni a vite allentate, queste potrebbero aver generato un **arco elettrico (arco voltaico)** che potrebbe avrebbe dato origine alle fiamme. E' appena il caso di evidenziare che, l'arco elettrico generatosi ad impianto in funzione può innescare il materiale sottostante che lentamente si autoalimenta fino a sviluppare l'incendio, anche in ore notturne.

Un arco elettrico in tensione continua, a voltaggio normalmente in uso negli impianti fotovoltaici, può restare acceso per moltissimo tempo, dell'ordine addirittura dei minuti: esso è, pertanto, in grado di forare una lamiera zincata come quella normalmente utilizzata per l'appoggio dei pannelli su un tetto e può comportare l' innesco dei materiali sottostanti.

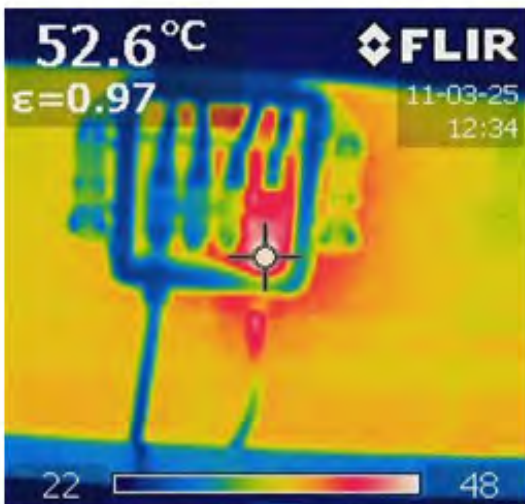
Un arco elettrico nella scatola di giunzione è tranquillamente in grado di provocare un incendio ed intaccare il materiale sottostante

Principio di incendio scaturito dalla scatola di giunzione

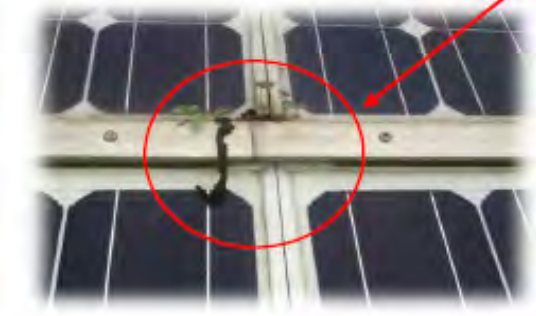
Telaio non stagno

OSSIDAZIONE INTERNA A BAVA DI LUMACA

Telaio con perdita di integrità situato nel sottogronda a fine falda dove convogliano tutte le acque piovane che penetrando all'interno delle celle creano fenomeni di cortocircuito.

Le connessione lente del telaio e la particolare collocazione dei pannelli situati al termine della falda possono creare infiltrazioni di acqua che nel tempo possono generare, durante il funzionamento, significative correnti di cortocircuito in grado di innescare i pannelli (vedi figura precedente).

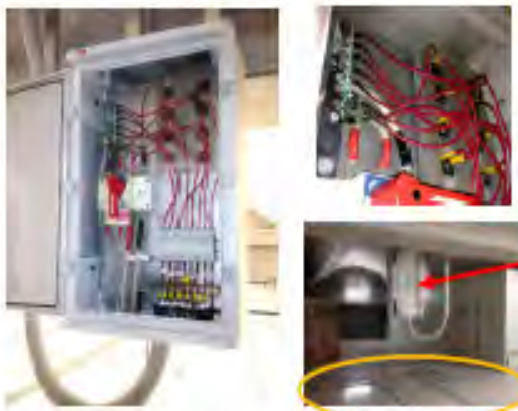
**QUADRO STRINGA
POSIZIONATO NEL
SOTTOTETTO
DELL'AZIENDA**

Pannelli isolanti in poliuretano (infiammabili)

Nell'effettuare il sopralluogo, il ROS deve tener conto che l'installatore, durante la realizzazione dell'impianto, può aver commesso taluni errori. Un esempio è quello proposto nelle immagini sopra riportate, dove è possibile vedere un pannello in plexiglas va a comprimere in modo anomalo i connettori all'interno di un quadro stringa provocando fiamme e bruciature all'interno dello stesso. I quadri stringa erano, inoltre, posizionati al di sopra di pannelli in poliuretano che avrebbero potuto essere innescati facilmente dall'incendio del quadro di campo.

E' appena il caso di rammentare che, durante il sopralluogo post- incendio, il ROS dovrà ispezionare tutto l'impianto ripercorrendo ed analizzando ogni parte dello stesso dal generatore (pannello) e andando a ritroso, fino al punto di consegna e di scambio dell'energia.

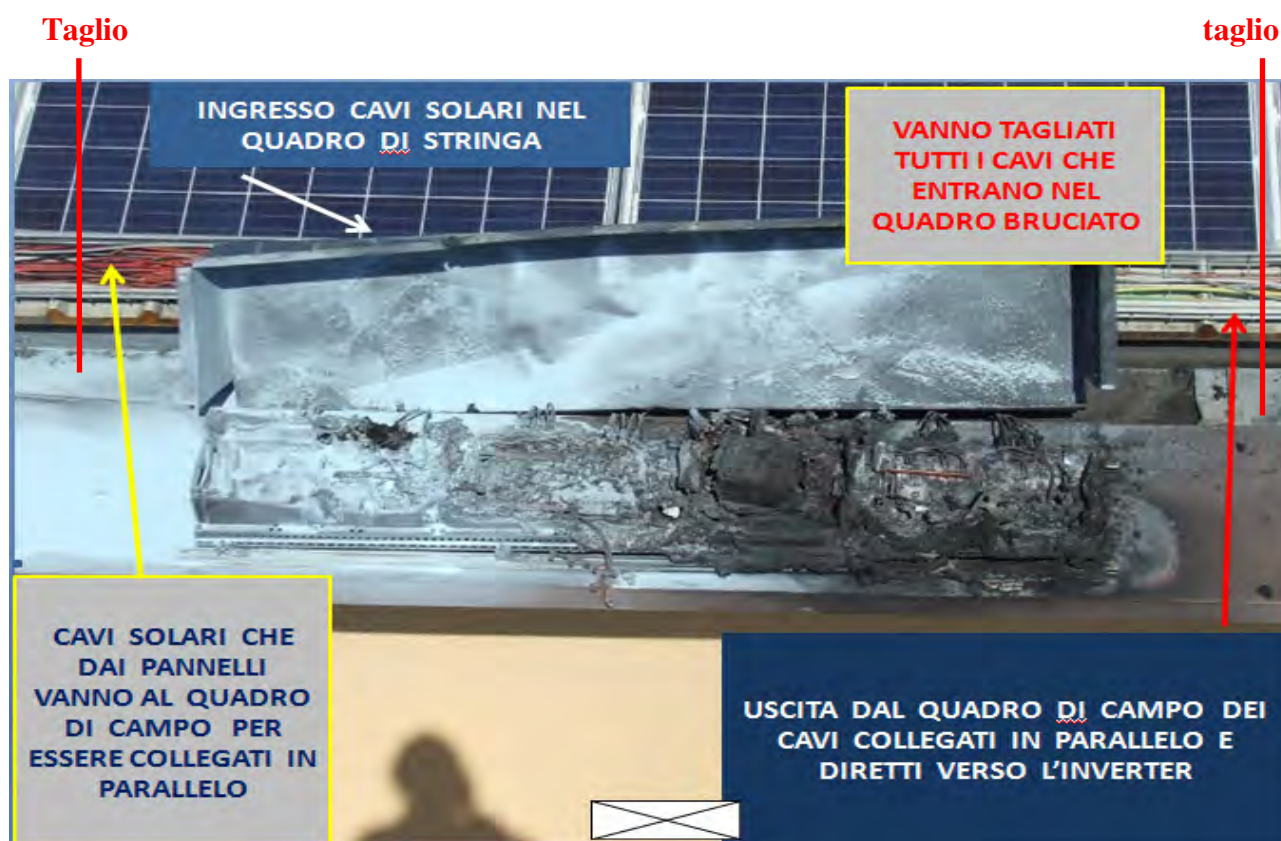
I quadri di stringa sono elementi in cui una volta innescatosi un cortocircuito le correnti iniettate vengono continuamente alimentate dal funzionamento dei pannelli stessi. Di conseguenza si viene a creare una circolazione continua di corrente che porta alla riaccensione dell'incendio.

Ciò può essere evitato solamente impedendo l'ingresso della corrente stessa nelle string box bruciate sezionando i cavi in ingresso ed i cavi in uscita.

Perciò, il ROS dovrà porre particolare attenzione ed ispezionare tutte le parti a possibile rischio.

Le string box non coinvolte dall'incendio devono essere verificate per escludere ulteriori rischi e per individuare quelle criticità che potrebbero aver dato origine al rogo (presenza di acqua, connessioni lente, ecc.).
